název posudku:	ODBORNÉ ZHODNOCENÍ DÍLČÍCH PORUCH V GARÁŽÍCH BYTOVÉHO DOMU	
místo stavby:	Zahradníčkova 1220/20, 150 00 Praha 5 - Košíře	
objednatel:	YVEX spol. s r.o. Slezská 2138/114, 130 00 Praha 3	č.paré: 1
zodp. projektant:	Ing. Michal Kubalík	
stup. dokumentace:	ODBORNÉ ZHODNOCENÍ	datum: 1/2024

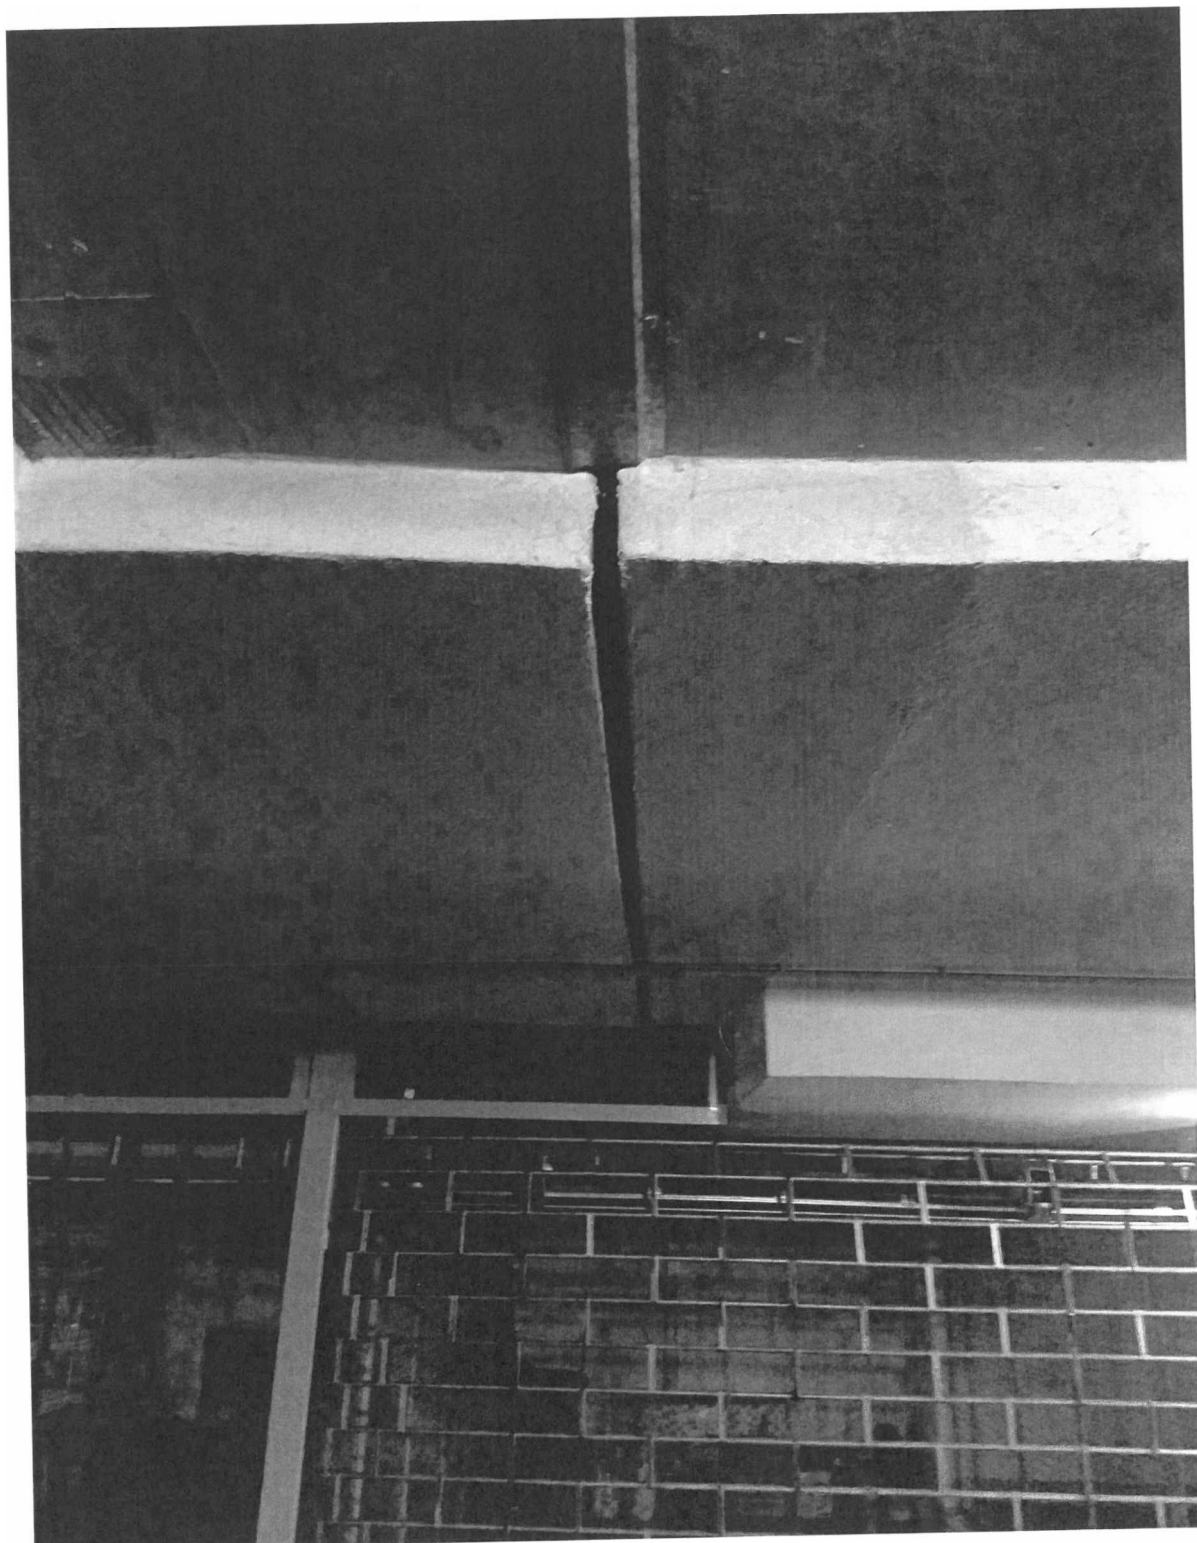
foto č.1

Skrz dilatace stropu nad 1.PP dochází k protékání kapalin (za deštivého počasí voda z kol aut ale také technické kapaliny vyteklé z aut). Dilatace stropu foto č.1.

Protékání skrz dilatace není otázkou statickou, nýbrž otázkou stavebně technickou, kdy je nutné dilatace řádně zaizolovat pomocí systémových prvků, které jsou k danému účelu určené. Původně toto nebylo stavbou vůbec řešeno, nebo došlo v dilataci k pohybům, na základě kterých se původní řešení poškodilo.

Z hlediska životnosti nosné konstrukce je nutné zatékání do dilatací zamezit. Zatékání do dilatací způsobuje degradaci nosné železobetonové konstrukce, což následně snižuje její životnost (koroze výztuže atd.)

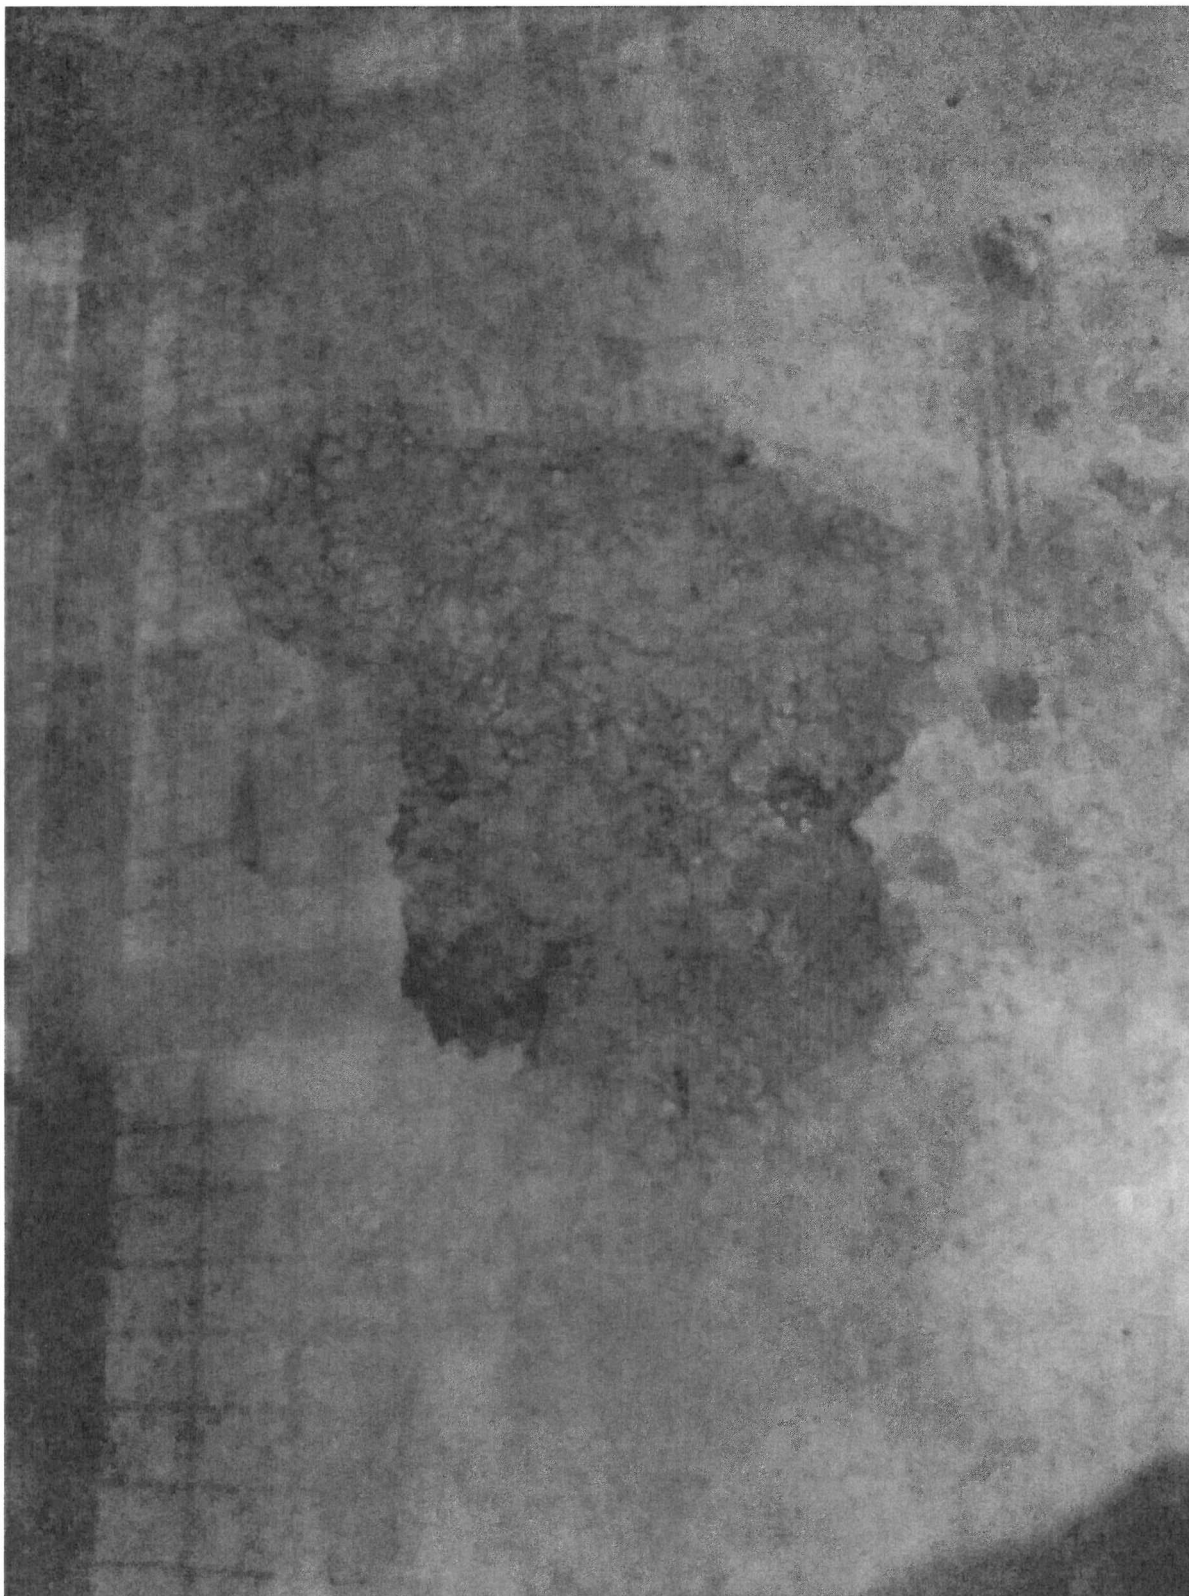
foto č.2

Na některých místech v garážích je horní vrstva podlahy rozpraskaná a drolí se. Dle správce objektu jsou tyto poruchy v místech, kde došlo v minulosti k dlouhodobému vytékání kapalin z dlouho stojících aut. Drolení povrchu podlah foto č.2.

Dle projektové dokumentace není v garážích na nosné železobetonové konstrukci provedena žádná další vrstva. Tato skutečnost nebyla ověřena sondou do stropní konstrukce. Během prohlídky byly v jednom místě poškozeného betonu viditelné obnažené tenké pruty KARI sítě. Toto spíše napovídá tomu, že na nosné konstrukci je ve skutečnosti provedena nenosná betonová mazanina vyztužená KARI sítěmi, protože nosná stropní deska bude velmi pravděpodobně vyztužená vázanou výztuží větších průměrů.

V každém případě (ať je drolení pouze na nenosné vrstvě, nebo se jedná již přímo o nosnou železobetonovou desku) je nutné tato místa sanovat.

Sanaci se doporučuje provést odstraněním porušené a drolící se vrstvy betonu až na pevný zdravý beton, očištěním a následným nanesením sanačního materiálu, který navrhne přímo technolog dodavatele materiálu (např. firma Sika, Betosan a další) včetně aplikace podkladní vrstvy, která zajistí spojení původního betonu s doplněným materiálem. Odstranění původního betonu musí být provedeno bez narušení stávající výztuže! Aplikace sanačních materiálů musí být dle technologického předpisu výrobce!

Stropní desky, které jsou zespodu obnažené, nevykazují významné nedostatky, které by byly přímo viditelné (enormní šířka trhlin, nadměrné průhyby, obnažení nosné výztuže atd.). Z tohoto hlediska se stropní konstrukce v garážích zdají v pořádku. Z důvodu zajištění požadované životnosti železobetonových stropních konstrukcí se doporučuje (po provedení sanace konkrétních výše popsaných drolících se míst) plochy pojížděné auty opatřit sanačním nátěrem, kte-

rý zajistí dostatečnou ochranu betonu proti vysoké agresivitě prostředí - agresivita solí během zimního období, obrus atd. Konkrétní typ opět navrhne dodavatel.

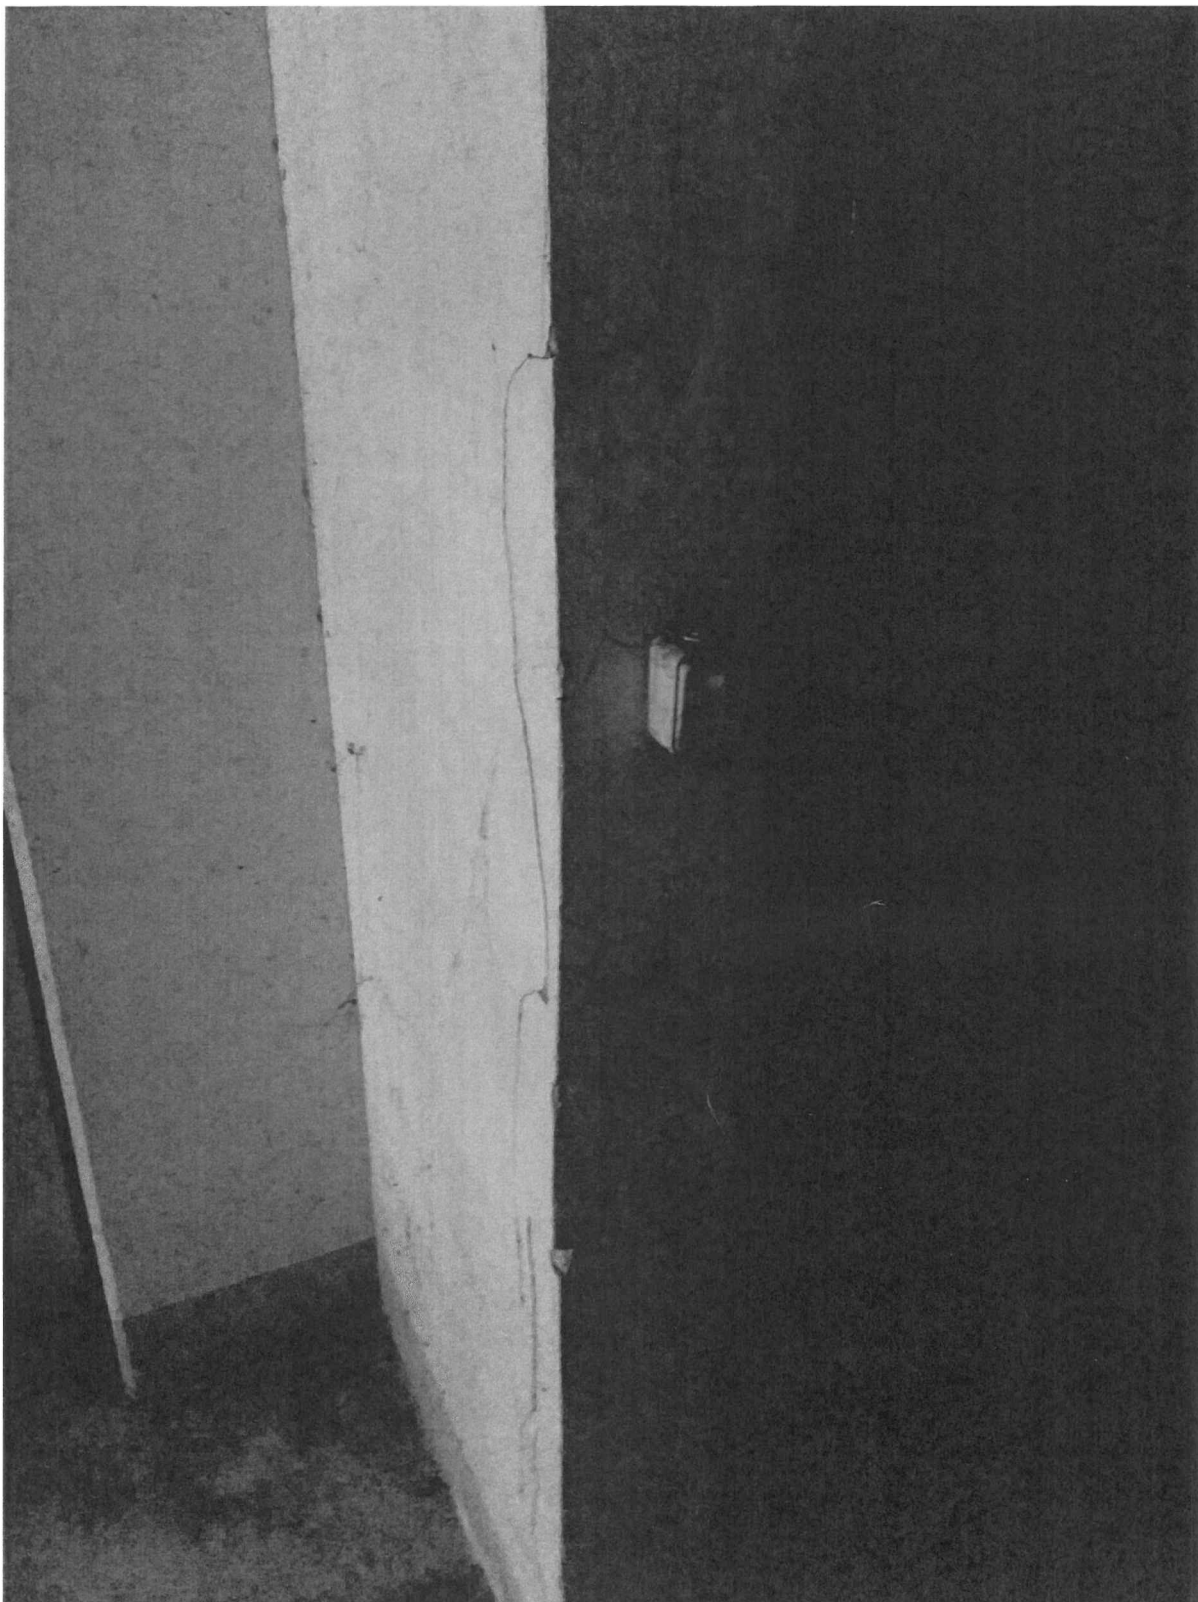
foto č.3

Na některých zděných příčkách sklepů jsou trhliny (foto č.3).

Trhliny na příčkách sklepů jsou s největší pravděpodobností způsobené chybným vyzdéním příček až ke stropní konstrukci (bez pružné mezery). Strop, jehož průhyb v průběhu času v důsledku dotvarování narůstá, se opírá o nenosnou příčku, která tomuto zatížení neodolá a praskne.

Některé trhliny jsou naopak způsobené dotvarováním stropní desky pod příčkou.

Vyzdívkový sklep jsou nenosné a tak tyto trhliny představují pouze estetický nedostatek.

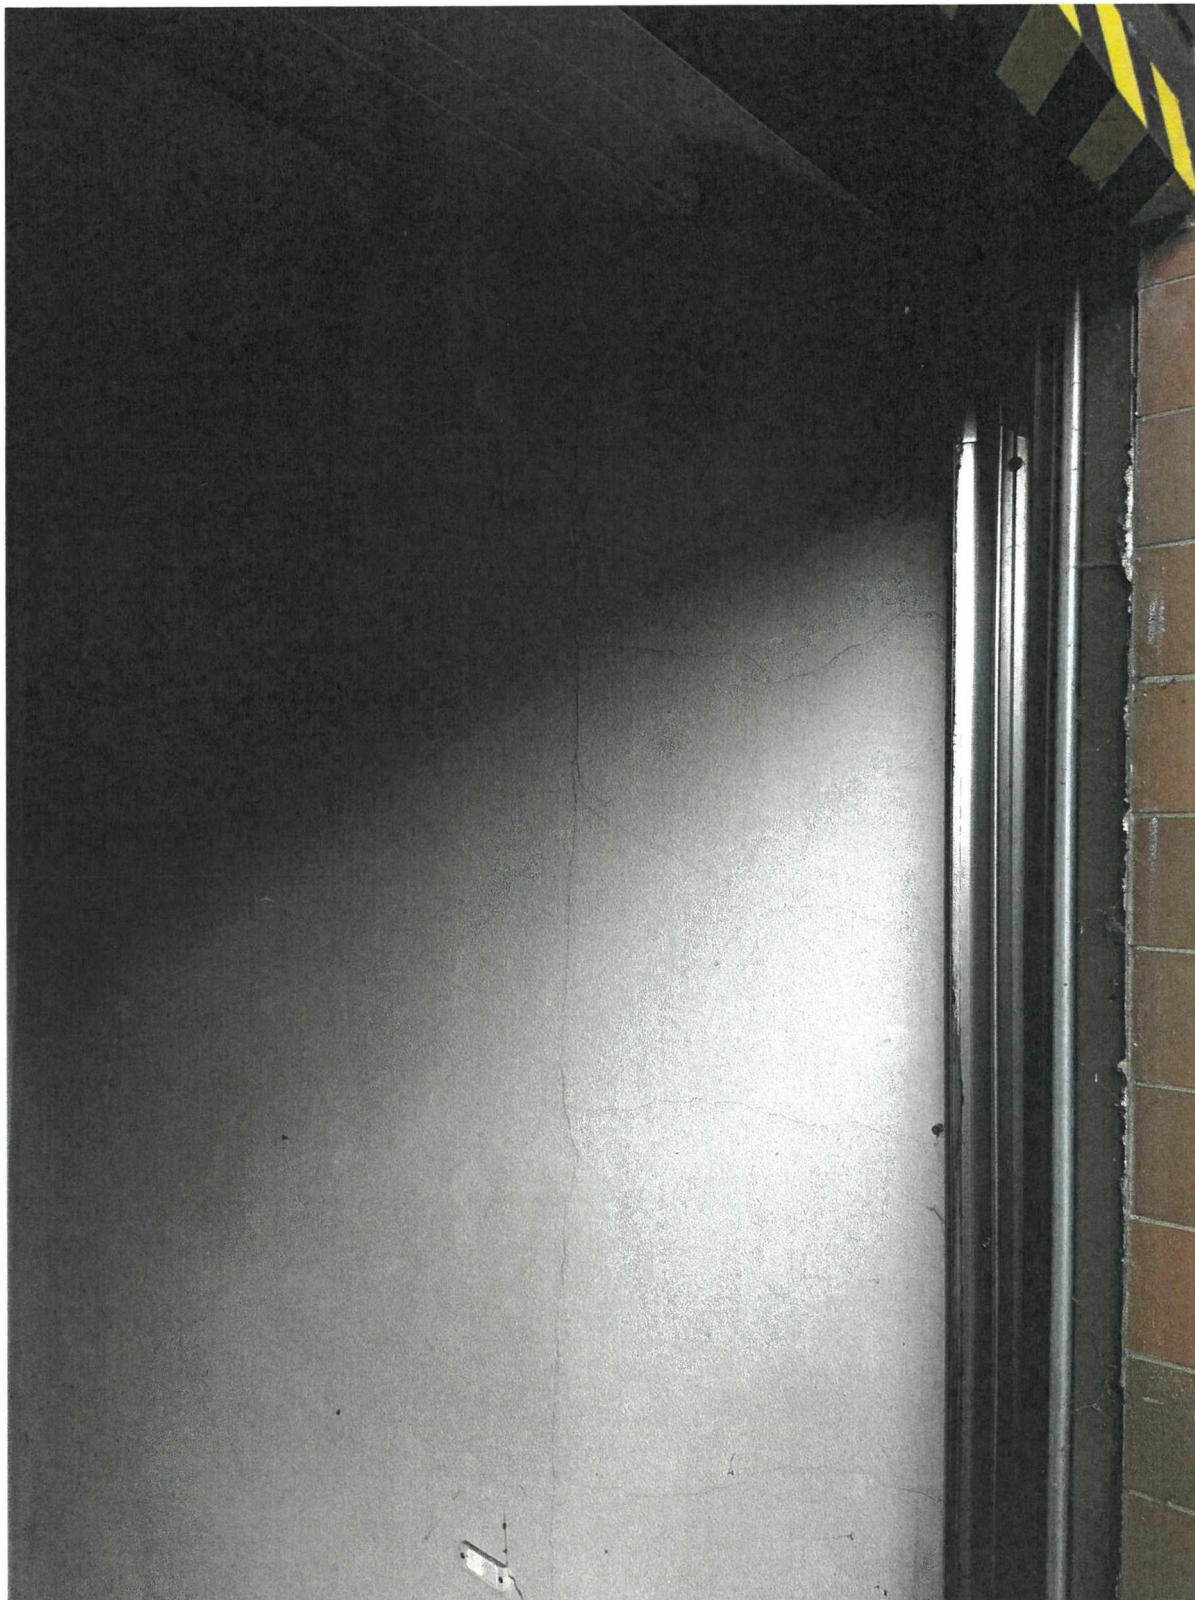
foto č.4

U východního vjezdu do garáží (vjezd do nižší úrovně garáží – do 1.PP) se vyskytuje svislá trhlina na stěně přímo u garážových vrat (foto č.4) a trhliny na stěně v 1.NP viditelné z šikmého vjezdu do 1.PP - vodorovná trhlina v patě zdiva (foto č.5) a šikmá trhlina (foto č.6).

Svislá trhlina u garážových vrat je dle projektové dokumentace na rozhraní dvou materiálů (železobeton a nenosná vyzdívka). Trhlina se zde více rozvíjí patrně také z důvodu větších teplotních změn u vjezdu do garáže oproti vnitřním konstrukcím. Tato trhlina neindikuje poruchu na nosné konstrukci.

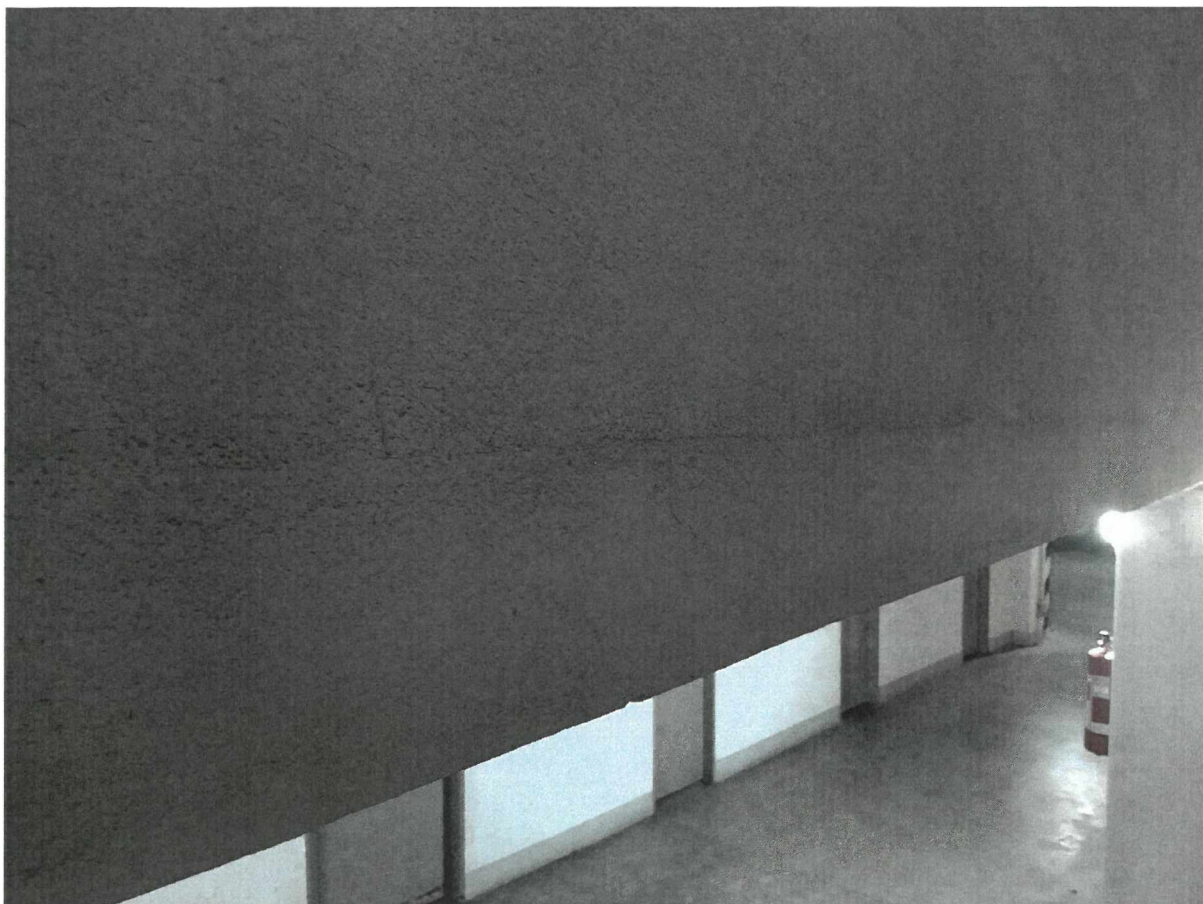
foto č.5

Stěna v 1.NP, na které jsou trhliny viditelné ze šikmého vjezdu do 1.PP, je dle dokumentace těžká zděná příčka z dutinového keramického zdiva tl. 250mm. Vodorovná trhlina v patě zdiva je na přechodu dvou materiálů (železobeton – zdivo). Další trhlina na stěně je šikmá. Dle tvaru trhlin je příčinou jejich vzniku dotvarování stropní desky pod těžkou příčkou. Těžká příčka se pak vynáší sama klenbovým efektem. Na stropní desce v daném místě výrazné trhliny vidět nejsou.

Doporučuje se tyto trhliny zapravit a osadit sádrové terče pro jejich sledování. Při zjištění dalšího významného zvětšování trhlin by bylo nutné zvýšit únosnost desky pod těžkou příčkou aplikací uhlíkových lamel.
